Patologias de edifícios históricos tombados:
Estudo de caso – Convento das Mercês.

**PATOLOGIAS DE EDIFÍCIOS HISTÓRICOS TOMBADOS
ESTUDO DE CASO – CONVENTO DAS MERCÊS**

Relatório apresentado na Escola Superior de Tecnologia e Gestão do
Instituto Politécnico da Guarda para obtenção do grau de Mestre em
Construções Cíveis

Local: Convento das Mercês

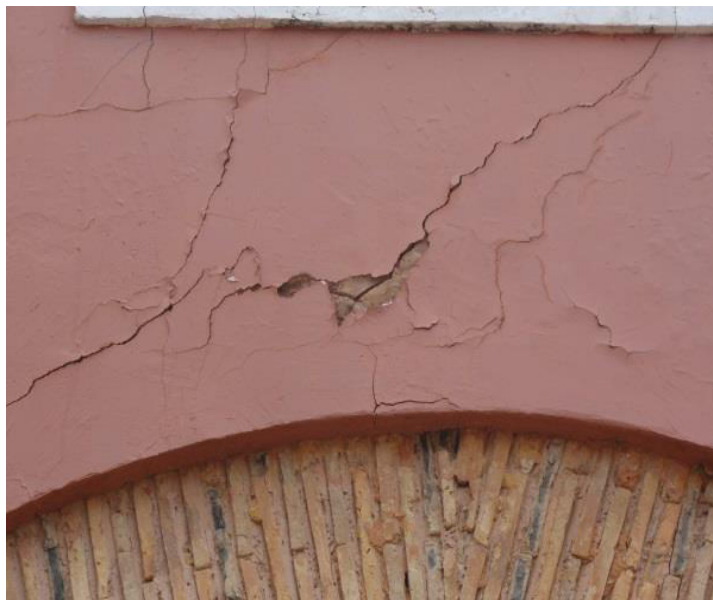
Fissuras, trincas e rachaduras são manifestações patológicas das edificações observadas em alvenarias, vigas, pilares, lajes, pisos entre outros elementos, geralmente causadas por tensões dos materiais, como observado na Figura 13. Se os materiais forem solicitados com um esforço maior que sua resistência acontece a falha provocando uma abertura, e conforme sua espessura será classificada como: fissura, trinca, rachadura, e ou brecha (Oliveira, 2012).

Figura 13 - Trincas acima dos arcos do claustro.
(Fonte: próprio autor)

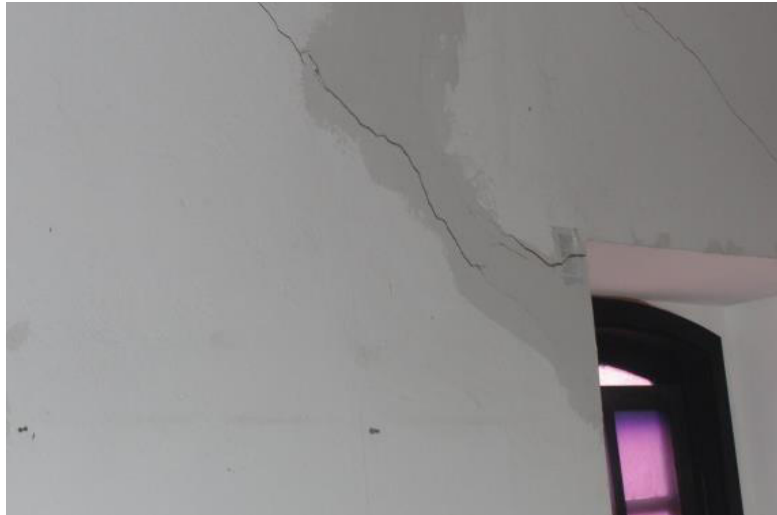
A fissura em trecho de alvenaria estrutural com aberturas, devida à atuação de cargas vertical uniformemente distribuída, se desenvolve, predominantemente, na diagonal, a partir dos vértices das aberturas onde existem concentrações de tensões de tração (Caporrino, 2015), conforme observado na Figura 14.

Figura 14 - Trincas em parede, lado interno da edificação.
(Fonte: próprio autor)

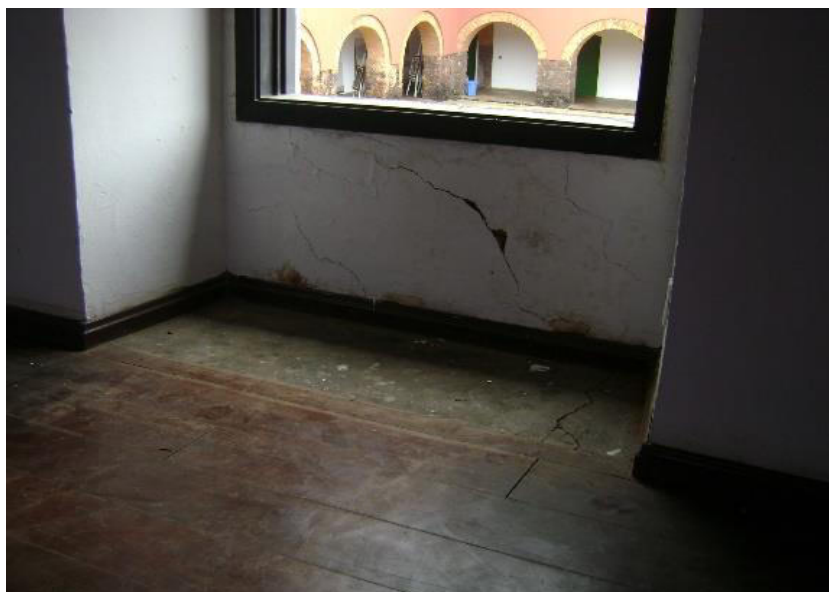
Segundo Verçoza (1991) a umidade não é apenas uma causa de patologias, ela age também como um meio necessário para que grande parte das patologias em construções ocorra. Ela é o fator essencial para o aparecimento de eflorescências, ferrugens, mofo, bolores, perda de pinturas, de rebocos e até a causa de acidentes estruturais, como se pode verificar na Figura 15.

Figura 15 - Manchas devido efeitos da umidade na parede e piso.
(Fonte: próprio autor)

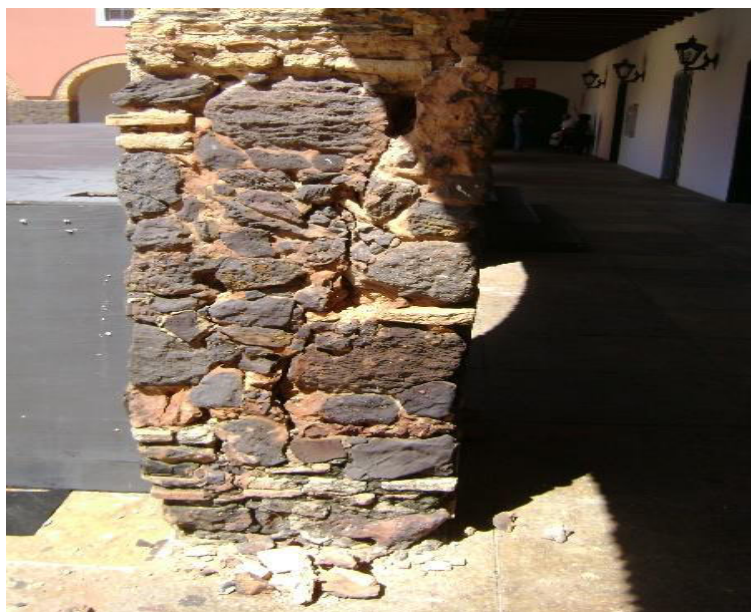
Durante as inspeções observou-se que 5 (cinco) arcos do total de 26 (vinte e seis) do claustro do convento apresentam sinais de esmagamento (Figura 26) das alvenarias e fissuras nos fechos das arcadas. Refira-se que os representantes da Fundação da Memória Republicana afirmaram não ter havido nenhum acréscimo de carga no local. Avaliando as arcadas e algumas colunas, constata-se que as lesões são verticais e que existe o envelhecimento natural dos materiais que compõem a estrutura, além de ruptura das pedras e desagregação de argamassa.

Figura 26 - Pilar fora de prumo e perda de material soltura.
(Fonte: Arquivos IPHAN)

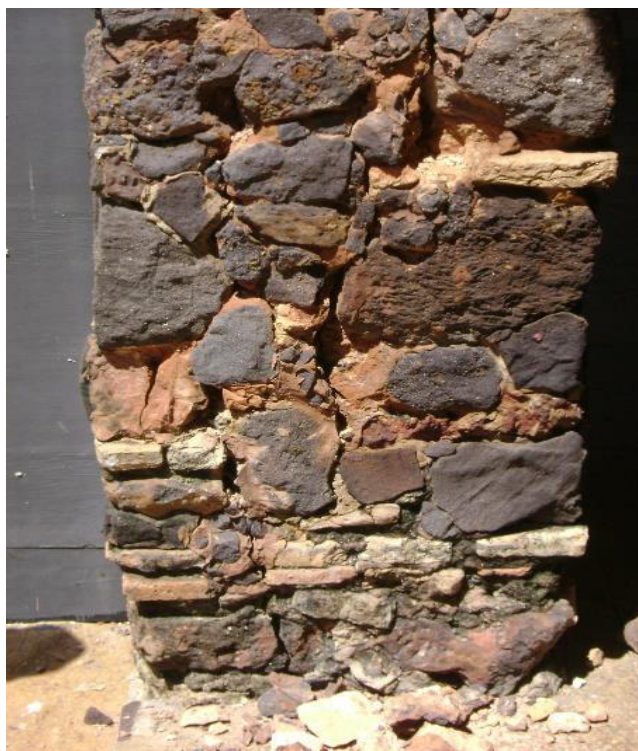
Foram inspecionados visualmente, através de visitas isoladas e verificação de todas as faces estruturais, bem como elementos construtivos ligados aos mesmos como telhado, peças de madeira do telhado e piso e outras paredes constatando-se: em muros argamassados dos pilares do claustro, desagregação e perda de material (soltura) com desmonte, da altura do nível do piso até aproximadamente 1,5m de altura (Figura 27).

Figura 27 - Ruptura das pedras e desagregação de argamassa.
(Fonte: Arquivos IPHAN)

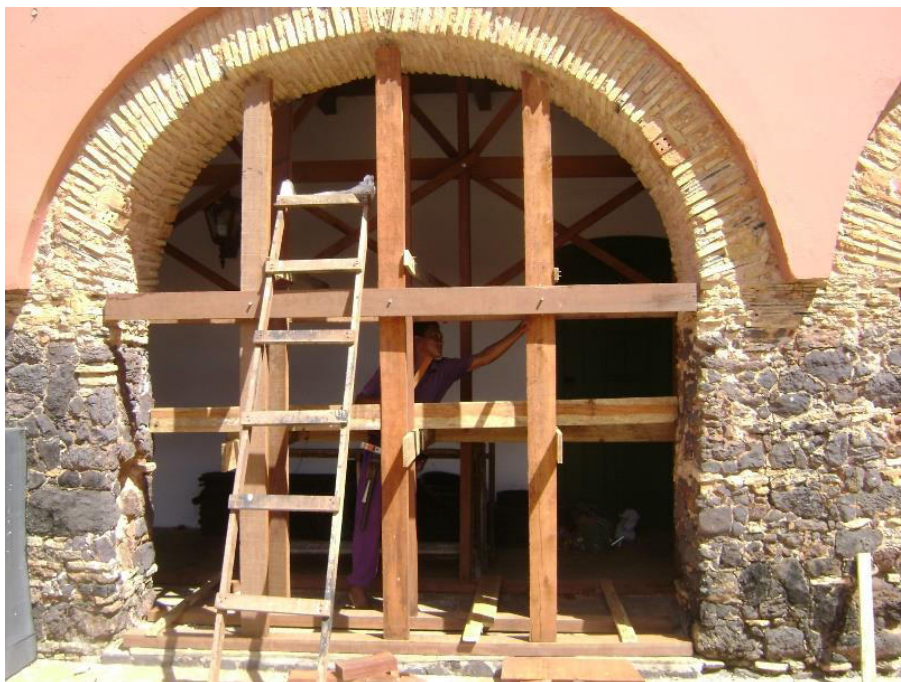
Figura 28 - Escoramento emergencial.
(Fonte: Arquivos IPHAN)

Os serviços preliminares de escoramento emergencial dos arcos dos claustros do Convento das Mercês, representados na Figura 28, tiveram efeito paliativo e foram executados apenas com o objetivo de conter um possível colapso da estrutura que compunha os pilares de claustro.

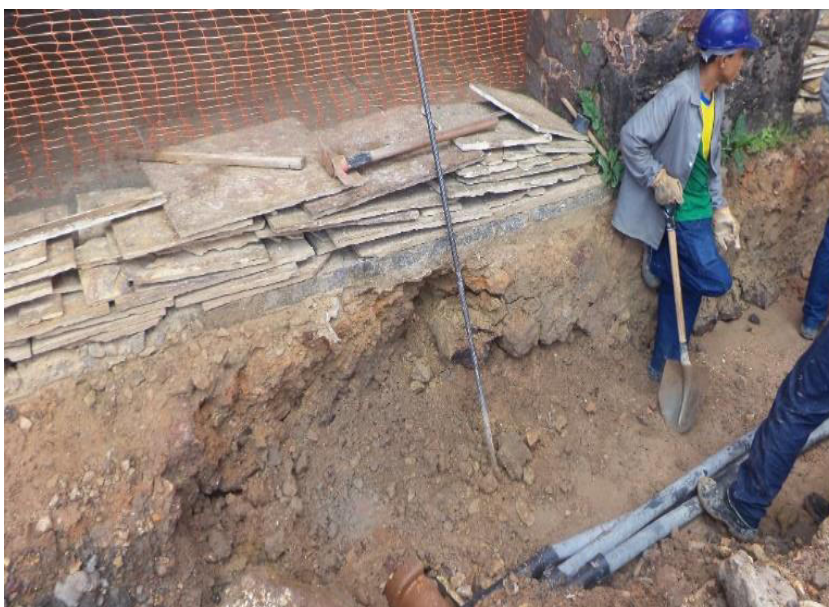
Com a prospecção, pode-se constatar que o pilar estudado não apresentou estrutura compatível com a geometria da fundação, tendo-se apresentado a mesma dimensão do fuste do pilar, sem a existência do bloco de fundação (Figura 30).

Figura 30 - Investigação para verificar a existência do bloco de fundação.
(Fonte: Arquivos IPHAN)

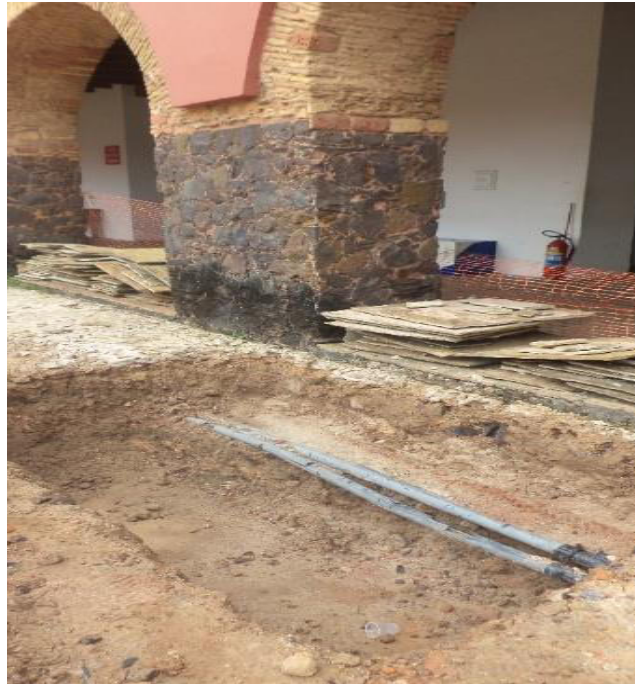
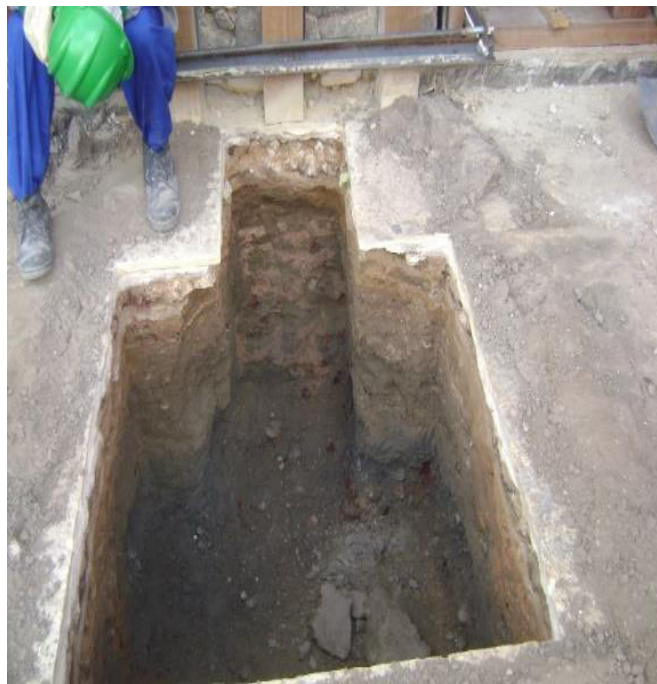
Observou-se ainda que o material terroso, retirado dos níveis de subsolo, se apresentou muito úmido, indicando a deficiência da drenagem no local (Figuras 31 e 32).

Figura 31 - Material terroso I.
(Fonte: Arquivos IPHAN)

Figura 32 - Material terroso II.
(Fonte: Arquivos IPHAN)

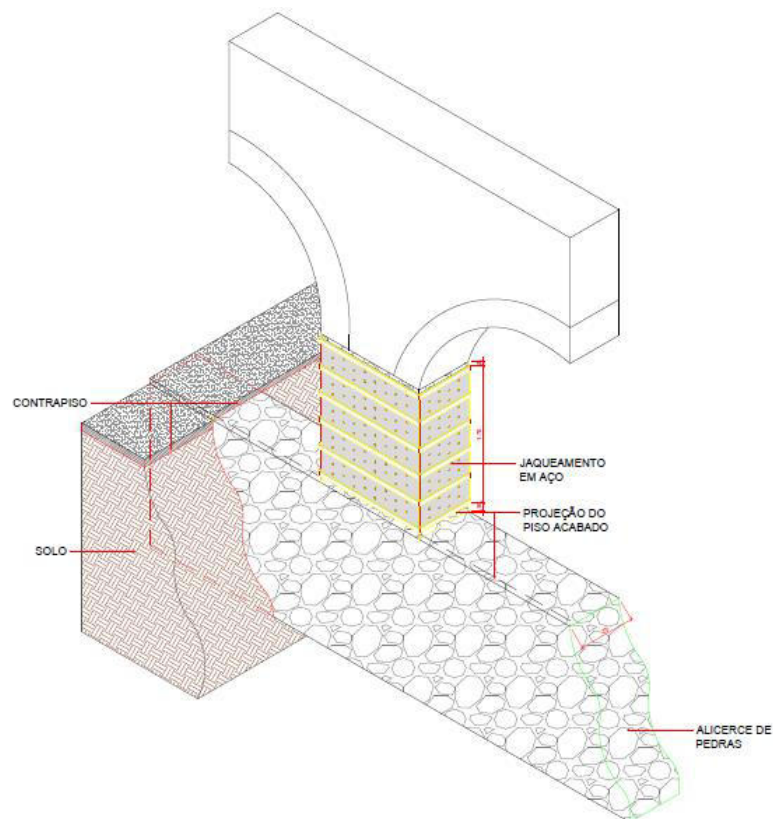
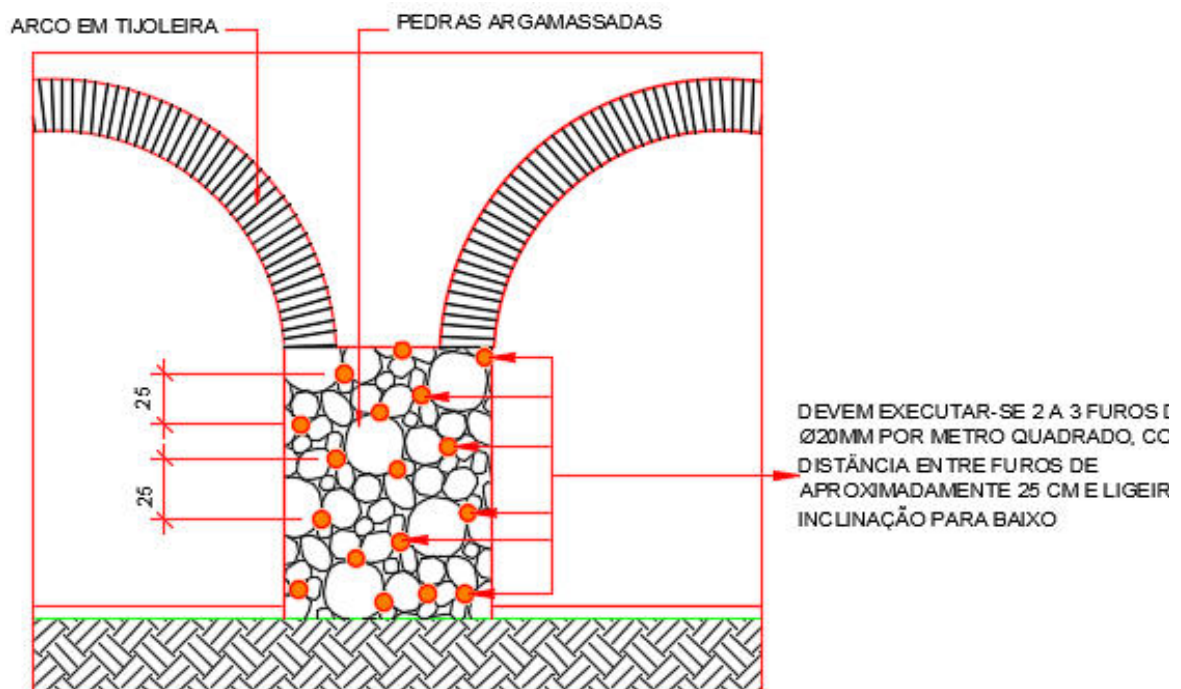
Figura 41 - Jaqueamento do pilar.
(Fonte: Arquivos IPHAN)

Figura 42 - Furos para injeção.
(Fonte: Arquivos IPHAN)

Os serviços de recuperação estrutural tiveram início pela recuperação dos maciços dos pilares do claustro. Conforme projeto de recuperação, os pilares seguiram ordenamento nos serviços, sendo os trabalhos executados do pilar em melhores condições estruturais para o de pior condição estrutural (Figuras 41 e 42).

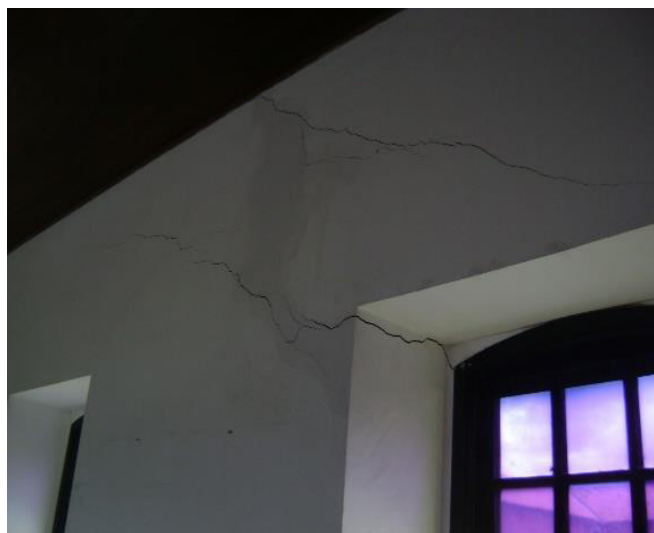
A direcção / inclinação das fissuras denuncia particularmente os assentamentos diferenciais e a sua configuração também dependerá do tipo de alvenaria na limitação da propagação da fissuração. As transferências de esforços entre elementos estruturais são perturbadas pela introdução de assentamentos ao nível das fundações (Vicente *et al.*, 2006). Este fenómeno pode ser observado na Figura 50.

Figura 50 - Trincas e fissuras diagonais.
(Fonte: Arquivos IPHAN)

Dependendo da espessura, segundo Thomaz (1992 *apud* Lorenzetti, 2010), tratam-se as fissuras de maior dimensão abrindo-as em forma de “v” com ferramenta específica; limpando-se o seu interior para remover os resíduos e injetando-se na abertura um selante flexível.

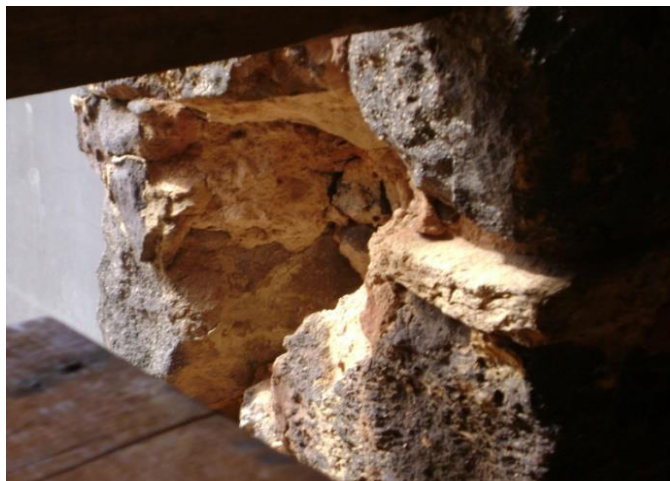
Figura 51 - Limpeza da trinca/fratura.
(Fonte: Arquivos IPHAN)

- Limpeza da trinca/fratura com o uso de aspirador, seguida de lavagem com água corrente abundante (Figura 51);

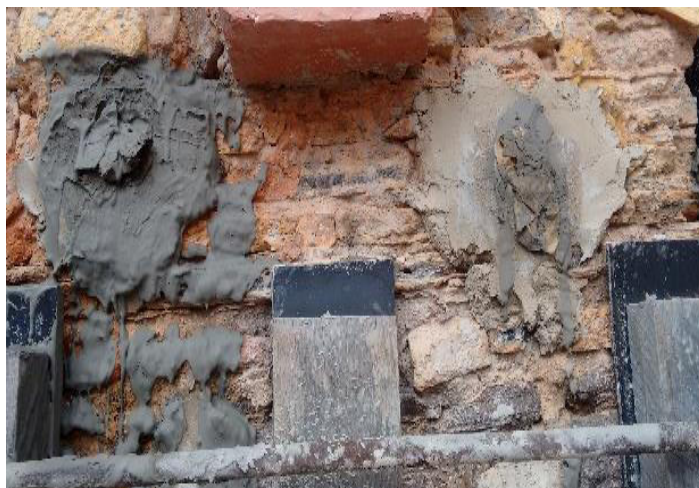
Figura 52 - Aplicação da argamassa na trinca.
(Fonte: Arquivos IPHAN)

- Na região afetada pela trinca, execução de novo embrechamento com uso de escassilhos;
- Colmatação da fratura nas laterais com o auxílio de argamassa de cal hidráulica e aditivo hidráulico (pó de tijolo) e areia média;
- A aplicação da argamassa de cal hidratada na trinca em alvenarias ainda úmidas, logo após a lavagem, para evitar que as alvenarias secas absorvam a água da argamassa alterando o fator água / cal da mesma (Figura 52).
